## 福井城本丸指図の年代について

—文政から嘉永期まで—

国 京 克 巳

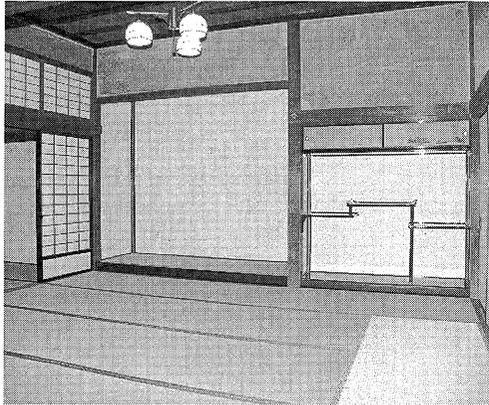
図2 瑞源寺書院 (修復後内部)

本堂は、正面八間半（二五・九一m）奥行五間（九・四九m）の入母屋造り棧瓦葺（修復後は銅板葺）の建物で、前面に二間の向拝と、背後に半間の屋根を葺きおろしている（図1）。この建物は文政十三年すなわち天保元年（一八三〇）に福井城本丸に御小座敷として建てられた建物を、万延元年（一八六〇）に移築して本堂としたものである。書院は天保十五年すなわち弘化元年（一八四四）の瑞源寺火災後から嘉永元年（一八四八）までに、本丸の大奥御座之間の主要な部分が移築されたものである。建物は桁行四間、梁間三間の切妻造り棧瓦葺で、北面に戦後増築された幅約一間の下屋、南面に幅三尺強の棧瓦葺下屋、西面に幅三尺の棧瓦葺の土庇下屋をもっている（図2）。

一方、瑞源寺書院は、明治二十四年(一八九一)の濃尾地震によって棟続きで建てられていた庫裏が倒壊しており、どの部分まで本丸から移築されていたかは明らかではなかった。しかし、現在残る書院の南下屋、瑞源寺に大奥御座之間が移築された時に増築された部分であることが修復調査により明らかとなり、書院の主屋と西下屋は大奥御座之間の移築部分であることが確認された(図7)。また、書院の主屋と西下屋の各部材は、本丸大奥御座之間以前の西三ノ丸御座所の部材が使われているものがあるという以外に、本堂の下間にみられたような本丸時代に改造された痕跡はみられなかった。

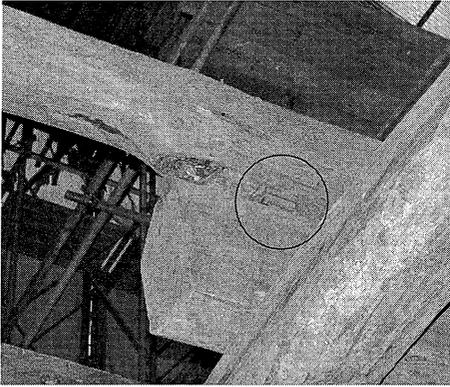
図4 下間小屋裏の梁下端の柱枘穴  
(○印内)

の南北妻側の柱は、改変されずに御小座敷の建物そのものの状態で移築され、利用された。<sup>13)</sup>ところが、改変されていないはずの一部の小屋組に御小座敷において改造された痕跡が発見された。それは本堂の下間(八畳)の小屋裏にある梁下端に、以前には柱が半間室内側にあつたとみられる痕跡が認められたことである。本堂の梁組は基本的に幅二間の上間・室中・下間の柱を柱頭でつなく桁梁の下層梁組と、その上部で梁間方向に建物の軒桁から軒桁までを架け渡す上層梁組で構成される。この下層梁組と上層梁組は相互の関係があまりなく、分離している。この梁組の北妻側で、上層梁と下層梁が上下に近接して不自然な架構を見せる箇所がみられた。この部分の下層梁上に後から梁を挿入したためとみられる横じりの梁仕口がみられた。さらに上層梁の下面に使用されない柱柄穴が入側と下間の境、下間中央、下間と北六畳間の三ヶ所にみられた(図4)。これら梁下の痕跡は下間の妻側から室内側へ半間入った所にある柱を抜き取ったためにのこった痕とみられる。また、下間の北妻側外壁にある南寄り二本の柱

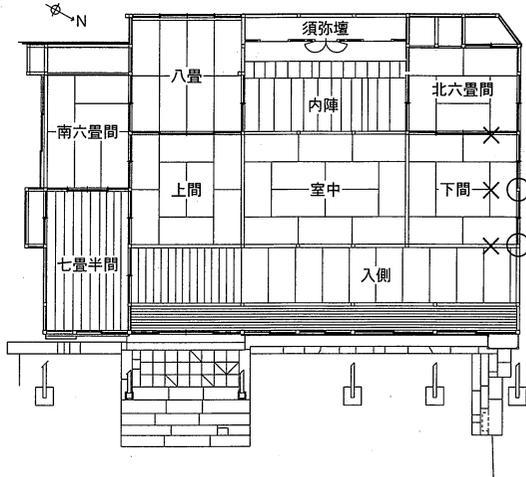
図3 瑞源寺本堂平面図(修理前)  
○印は床框・落し掛け痕跡のある柱 ×印は梁下の柱枘穴位置

今回の本堂修復工事で、本堂の平面は御小座敷の主屋部分を移築し、禅宗寺院本堂の平面とするために、柱位置や間仕切位置を変更あるいは追加していることが判明した(図3)。また、外観も本堂とするために外壁回りに柱・窓・壁などを追加していた。しかし、主屋の主体構造となる桁や梁、小屋組、さらに本堂

には、それぞれが対応する床框や落し掛けの仕口痕跡が発見された。この床の間の痕跡は本堂時代のものではなく、本堂以前の建物つまり御小座敷時代のものだと判断された。

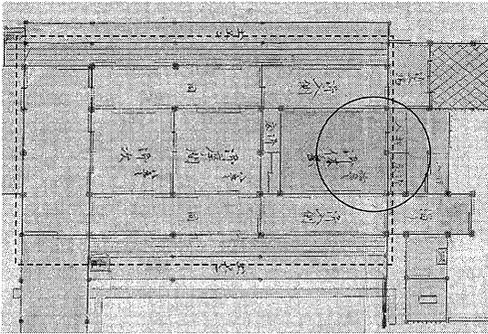
図6 「御本丸御殿ノ図」(1371)の御小座敷部分

○ 改造された御休息部分

ある<sup>14</sup>。それは、「天保二卯年出来御本丸御住居中之図」(二三六四)で、天保二年に完成した本丸の様子を描いているという<sup>15</sup>。この図には本堂前身建物の御小座敷が完成した当時の様子で描かれている(図5)。御小座敷は本丸の北側で、天守台跡の南東に位置する。御小座敷の主屋の桁方向は東西方向に配置される。本堂の下間にあたる部屋は御休息で、八畳の大きさとなり、その東に床の間と押入を設けている。これでは本堂の下間と御小座敷の御休息は大きさが一致しない。ところが天保二年以降に本丸を増改築した図とされる「御本丸御殿ノ図」(二三七一)では、御休息は東側に半間拡張して十畳となり、それにもない床の間・押入が半間東に移動し、主屋から飛び出している(図6)。この平面は本堂北妻側の柱に残る床框や落し掛けの痕跡と一致することになる。また、床の間・押入が主屋から飛び出す前は主屋の半間室内側に床の間・押入の柱が立つことになり、本堂小屋裏に残る痕跡とも一致する。

以上から文政十三年に建てられた本丸の御小座敷の御休息は、八畳間から十畳間へと大きくするために床の間・押入を東に半間移動して造られたことがわかり、合わせて「天保二卯年出来御本丸御住居中之図」(二三六四)は藩主移徙直後の図、「御本丸御殿ノ図」(二三七一)はその後に改造された図で、いずれの図も実際に施工された図面としてよいと判断できる。また、大奥御座之間の平面からみても、両図が同じ平面であることから、大奥御座之間は本丸では建物が改造が加えられなかったとい

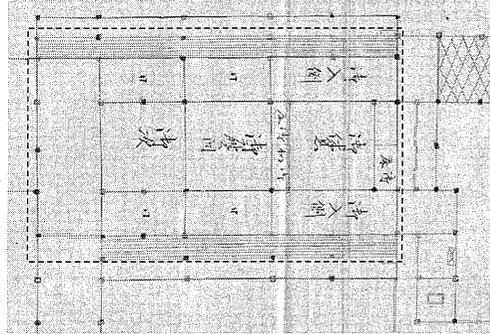
図5 「天保二卯年出来御本丸御住居中之図」(1364)の御小座敷部分

□ 本堂移築部分

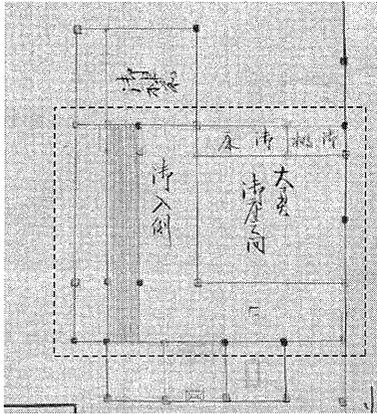
図8 「天保二卯年出来御本丸御住居中之図」  
(1364)の大奥御座之間部分

七二)の大奥御座之間の平面は、瑞源寺書院の主屋と西下屋部分の平面とまったく一致している(図8)。

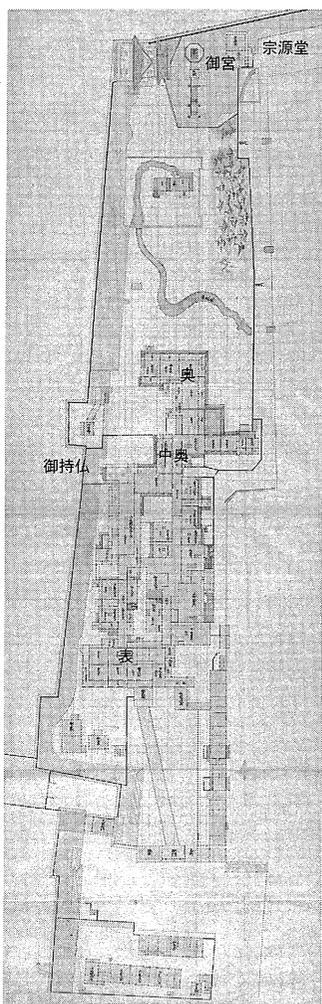
図9 「御座所絵図」文政年間(1383)

は、増改築は別として寛文九（一六六九）年の大火後に再建され、火災にもあわずに文政十三年の藩主住居の本丸への移徙までほぼ存在したことは周知のことである。一方、文政年間の「御座所絵図」によれば<sup>16</sup>（図9）、文政十三年まで藩主住居であつた西三ノ丸御座所には、藩主住居の建物のほかに、北庭に御宮・拝殿・鳥居、宗源堂と御供所、敷地西側の石垣上に二間四方の御持仏（御佛殿）が建てられていた。さらに三ノ丸御座所は本丸に取つて変わり藩政の中心施設として機能していたため、大広間をはじめとする表向きの諸建物、台所向建物、鉄炮の間をはじめとする中奥の諸建物が建てられていた<sup>17</sup>。これらの建物が本丸への藩主移徙にともない、本丸に移築あるいは再建・増築されている。その後、天保十四年再び藩主住居が西三ノ丸御座所に移され、前述の御宮をはじめとする諸建物、藩主住居、藩政の中心施設が移築あるいは建てられている<sup>18</sup>。このことを念頭に本丸指図を検討する。

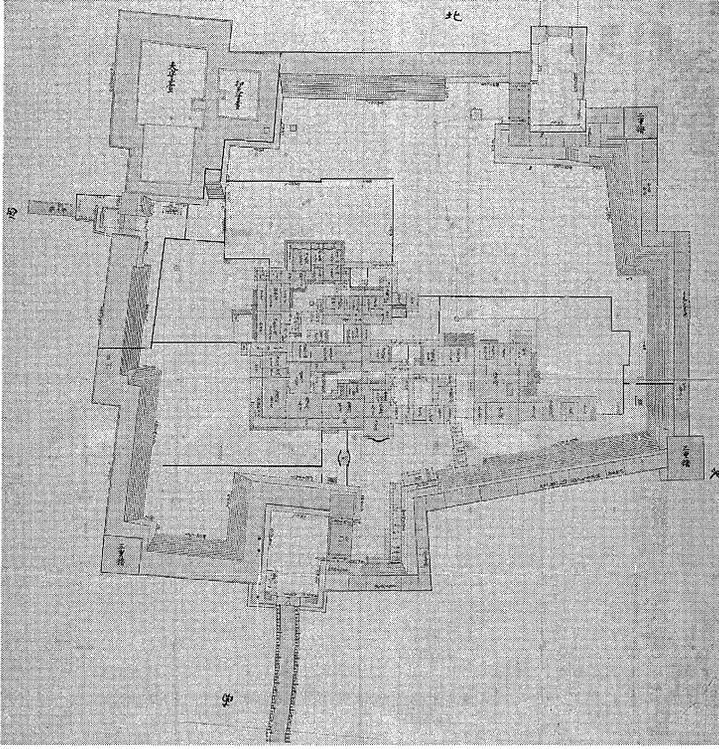
図10 「福井城本丸御建物図」(1370)

（1）「福井城本丸御建物図」（二三七〇）図10  
表題の文字は直接図面に書かれる。また、図面の中折れ部にも「福居城御本丸図」と書いた紙を整理番号とともに張り付けている。本図は三分計の朱罫線を石垣内の本丸内すべてにひき、建物・塀・石垣などを描いている。建物は黄、縁板・囲炉裏・石垣部分・井戸などを薄茶とする。一部に水路とみられる部分を薄青の切り紙を張り付ける。他の指図と異なり、御本城橋と御廊下橋を詳細に描いていることが注目される。表題に「文政六癸未歳六月吉日改正」とある。「御本丸御絵図」（二三六二）の掛紙をとつた図にほぼ近い平面である。大きく異なる部分は、本図には御小姓部屋<sup>19</sup>の東に湯殿・釜屋などが設けられ、奥の藩主住居（以下、奥御座敷と記す）の御次之間・二之間の東に渡廊下が矩折れに延びて、湯殿に達していることである。「御本丸御絵図」（二三六二）では、この湯殿や釜屋はなく、御場り場とその南に続く九畳が幅一間半の廊下状の平面となり、湯殿関係の建物はみられない。この部分は年代の指標となる「天保二卯年出来御本丸御住居中之図」（二三六四）では増築建

物が多く、改造された建物もたくさんあり、いずれの図面が古い状態を示すかわからない。一方、本図では中奥の御鉄炮之間・時計之間の西に便所がつくられ、台所回りでは縁側が多く記入され、南東隅に下台所が大きく建てられている。ところが、「御本丸御絵図」（二三六二）では下台所が非常に小さくなり、部屋名は異なっている。しかし、この様子は「天保二卯年出来御本丸御住居中之図」（二三六四）と同じである。また、北不明門の西側で天守台跡より東に延びる石垣（がんぎ）に取付く登り塀と門の配置は、「天保二卯年出来御本丸御住居中之図」（二三六四）と「御本丸御絵図」（二三六二）が一致しており、本図にはその部分が見当たらない。このことから本図は、文政六年の本丸建物の様子を示すとみられる「御本丸御絵図」（二三六二）以前の状態を示すものとみられる。

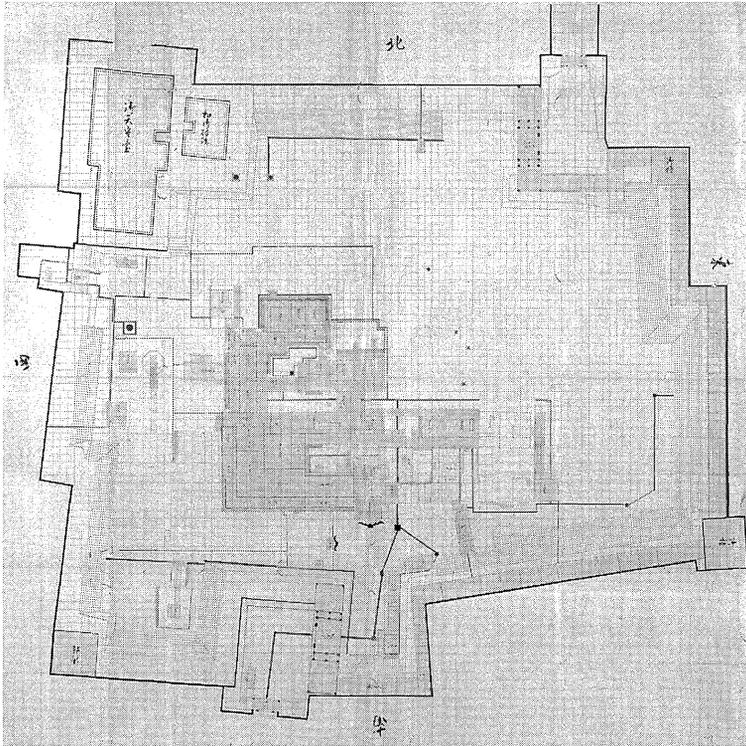
図11 「御本丸御絵図 文政六」(1362-1)

（2）「御本丸御絵図」（文政六癸未歳六月吉日改正）（二三六二）図11  
表題の文字は図面を折りたたんだ面にその大ききの別紙を張り付け、書かれる。表題の

紙は本図の紙の張り合わせ部が外れたものを修理した時に張り付けられたもので、図面の表に表題の紙が一部糊付けされている。本図は五分計の篋引きの上に朱罫線がひかれ、建物は柱や建具まで描かれる。建物は黄、塀は黒、水路を紺と色分けされる。掛紙も五分計の篋引きに朱罫線引で、建物の平面が描かれる。

掛紙で追加された建物は御宮・同拜殿・鳥居、宗源堂・御供所稽古所、射小屋、御佛殿、中之口および表小姓の二階に徒頭をはじめとする諸部屋、台所の二階に御腰物部屋・表納戸、近習部屋である。しかし、御小座敷、大奥御座之間、長局などは見当たらない。『松平文庫福井藩史料目録』では、御本丸住居普請前、即ち文政六年改正の図で、掛紙によって本丸増築計画部分を加えてあるとあり、文政十三年本丸住居造営前の図とする。掛紙を外した本図は前述のように「福井城本丸御建物図」(二三七〇)にほぼ等しく、表題の文政六年六月の図とみられ、その図の上に計画した建物を掛紙で張り付けたものとみられる。このことから、中之口および表小姓の二階、台

所の二階も計画図であるとみられる。この二階部分の計画は後述の「越前福井御本丸御建物図」(二三七二)の掛紙による二階の平面と一致している。この掛紙で計画された建物(御宮・宗源堂・御佛殿など)は、「天保二卯年出来御本丸御住居中之図」(二三六四)と一致している。

しかし、移転の主要建物となる御小座敷・大奥御座之間・大奥長局さらには釜屋などは見当たらない。御小座敷などが建てられた場所には掛紙の糊付け跡も確認されない<sup>⑩</sup>。この場所の北東にある石垣(がんぎ)に登り塀と門が描かれ、それより南は空白であるから、御小座敷などは別の図面に計画されたのではないかと考えられる。以上から文政六年六月当時の図面に文政十三年の御座所移転の一部建物を張り付けた計画図とみられる。

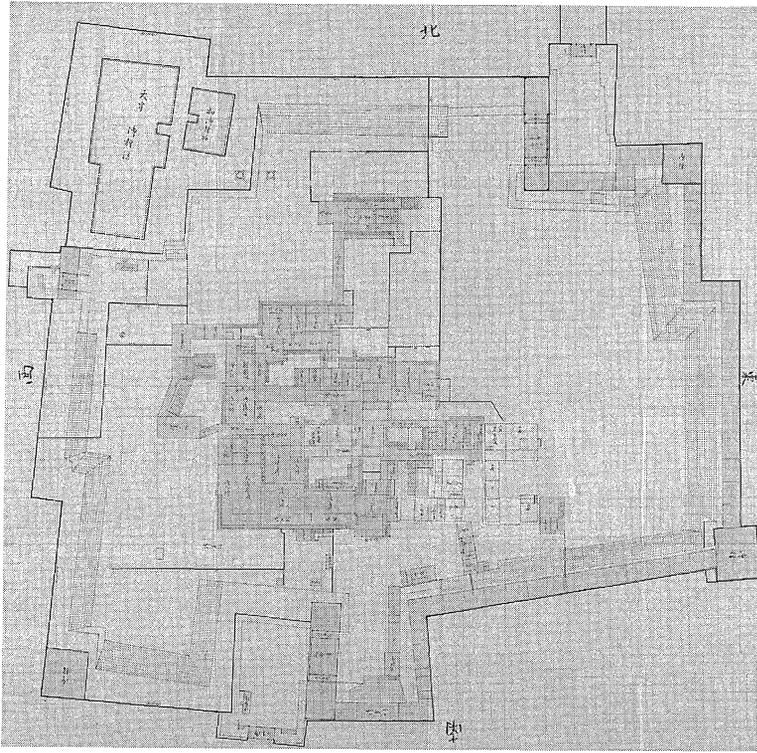
図 12 「越前福井御本丸御建物図」 (1372)

本図は表題の文字と整理番号を張り付けた厚紙を図面の表裏に張り付けている。表題の紙は金を散らした和紙で、整理番号には印が

押ししてあるが詳細は不明である。本図は画面全体にわたって三分五厘計の朱罫線を引き、その上から建物や塀・井戸などを描く。建物は一部を除き、単線で平面を描き、やや茶がかつた黄で塗る。掛紙を三枚張り付け、二階部分の平面をそれぞれ描く。掛紙も三分五厘計の朱罫線を描き、建物は単線のみで、色付けはなされない。本図・掛紙ともに他指図のように長い間使用された形跡はみあたらず、図面の傷みは非常に少ない。

『松平文庫福井藩史料目録』では、大奥関係の諸建物が描かれていないこと(取り払われたと推定)から、第十六代藩主慶永が再び住居した西三ノ丸御座所の建物が完成した天保十四年直後の図とするが、以下の点で疑問がもたれる。「天保二卯年出来御本丸御住居中之図」(二三六四)と「御本丸御絵図」(二三六二)にみえる中奥の鞆鞆之間北西隅にある数寄屋四畳半が見当たらない。天保十四年とするなら奥御小座敷の御休息が八畳ではなく、十畳となっているはずである。また、御小座敷の御休息の東部分に小さな部屋の間仕切・石敷きの土間・廁の便器の下書き線が薄く見

える。さらに後述のように天保六年以降とみられる「御本丸御殿ノ図」(二三七)で奥御小座敷と大奥御座之間を仕切った二重矩折れの板塀が、嘉永元年とされる「御本丸御絵図」(二三六五)でも変わらないのに本図では直線となっている。奥御座敷の御次之間・二之間の東や奥詰所、御用部屋・御右筆部屋南側の諸室の平面が「天保二卯年出来御本丸御住居中之図」(二三六四)や嘉永元年とされる「御本丸御絵図」(二三六五)とも異なる。

一方、中奥西側の能舞台の位置と形状、台所南東隅に張り出した瓦方役所・小普請詰所が、後述のように天保六年以降の本丸の様子を描いたとみられる「御本丸御殿ノ図」(二三七)に一致する。しかし、御座所の本丸移転後の「天保二卯年出来御本丸御住居中之図」(二三六四)にはいずれの部分も見当たらない。本図には、掛紙が表御殿東の長囲炉裏、中之口および表小姓、そして台所の三ヶ所に糊付けされる。これら三ヶ所はすべて階段をともない「二階」あるいは「二階家」と記載がある。この部分をそれぞれ御右筆部屋・御小道具・奥納戸、御腰物部屋・表納戸、近習部

屋としている。このことから、この図の掛紙は二階を表現するために張られたと見られる。これらのうち中之口および表小姓の二階、台所の二階が御腰物部屋・表納戸、近習部屋として同じく掛紙がされている図が、後述の表題に「文政六癸未歲 六月吉日改正」とある「御本丸御絵図」(二三六二)である。以上から文政十三年の西三ノ丸御座所から本丸へ移徙のための計画図であると推定される。

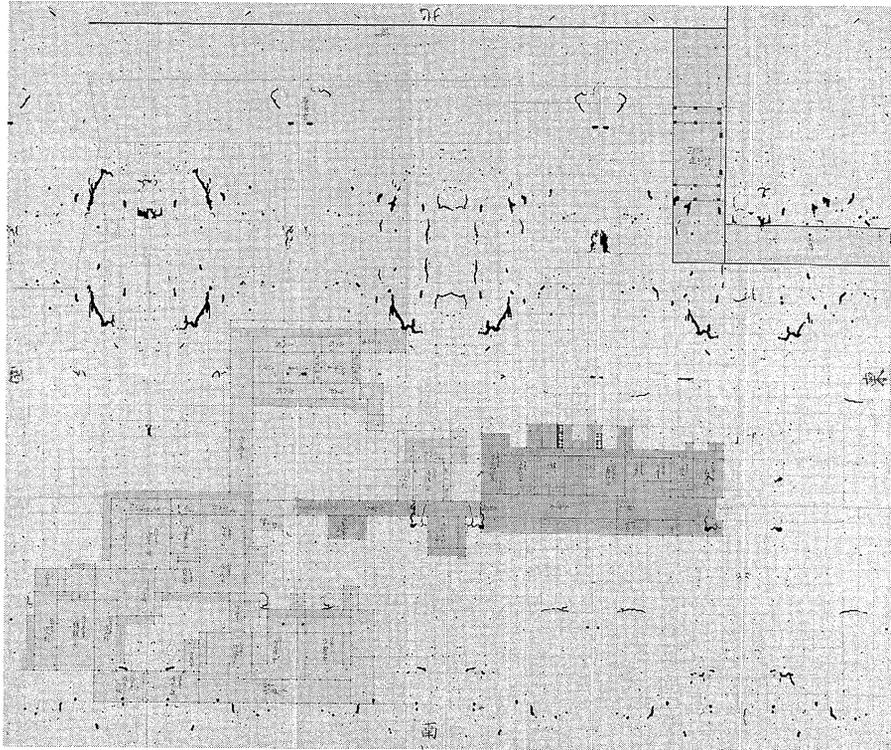
図 13 「御本丸御絵図御用部屋 御奥之図」 (1366)

本図は、表題「御本丸御絵図」に加えて「但御奥之図 御用部屋」と別字体で書かれた袋に入れられる。薄い和紙に五分計の篋引きに朱罫線をひき、中奥の韃鞮之間や焼火御間東の奥御座敷・御小座敷・大奥御座之間そして北不明門を黄、大奥建物を桃に塗り分ける。建物内は朱罫線はひかれない。「天保二卯年出来御本丸御住居中之図」(二三六四)と比較し、大奥御座之間の廁は御座之間の北東に設けられて御神前が見当たらず、入側は西入側と北入側に分離され、縁側と土縁が短手に

回る平面となる。これは実際に建てられた大奥御座之間と異なっている。さらに御小座敷と、奥御座敷との建物取り付きがやや西側に寄っている。また、御小座敷西側に張り出しがみられず、御休息に床の間と違棚が設けられるが、その東側に押入がみられない。御小座敷の南北両側に設けた縁側と土縁の境に柱がみられない。しかし、奥御座敷の御座之間・御休息之間や韃鞮之間・御家老部屋などの諸室の平面が文政六年の「御本丸御絵図」(二三六二)とほぼ一致している。以上より文政十三年の西三ノ丸御座所から本丸に藩主住居を移す際の計画図とみられる。

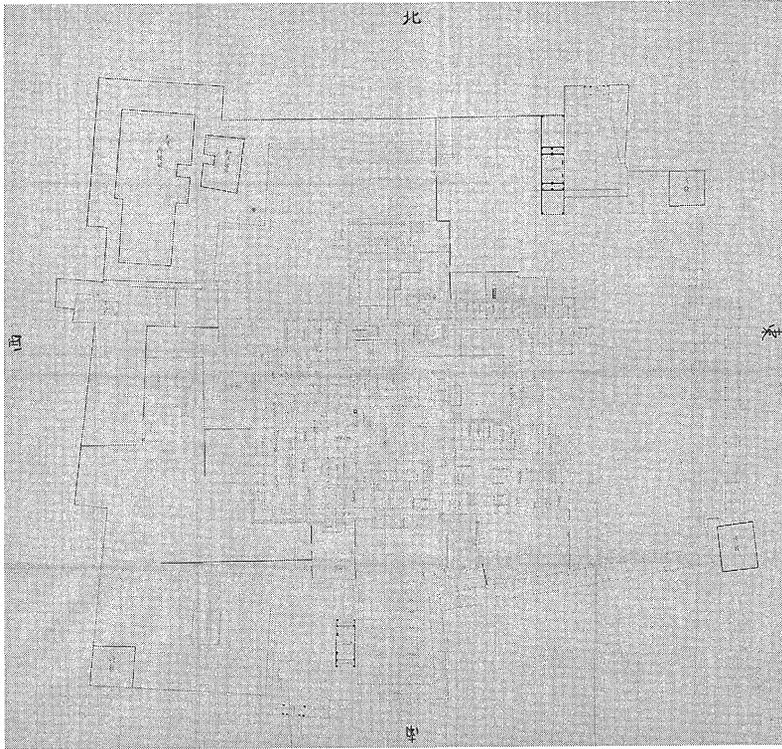
図 14 「天保二卯年出来御本丸御住居中之図」(1364)

表題の文字は別紙に書かれて図面裏に張られ、字体は整理番号とは異なる。本図は厚手和紙に四分の篋描き線をひき、本丸石垣や建物平面が描かれる。表御殿東の長囲炉裏、中之口および表小姓の部屋に掛紙がなされ、二階の平面が描かれる。「福井城本丸御建物図」(二三七〇)の建物に加えて、奥御座敷の北側に

藩主の常住場所となる御小座敷、その東側に大奥御座の間をはじめとする大奥、中奥から東に続く用人や右筆部屋が増築され、さらにその東に御風呂屋などの諸建物も増築される。中奥の韃靼之間北側に射小屋、西側に稽古所、さらにその西に御宮・宗源堂・御佛殿（御持仏）などが西三ノ丸御座所から移築されている。「越前世譜」によれば、御宮の遷宮は文政十三年（天保元年）四月十九日、御小座敷など本丸の増築建物の完成は五月六日とある。<sup>21</sup> さらに同年九月十七日には大奥で男子が誕生した既述があり、大奥もその時までには完成していたことが確認できる。<sup>22</sup> このことから、文政十三年には本丸の建物はすべて完成したと考えられる。「天保二卯年出来御本丸御住居中之図」の表題は、前述のように別紙に書かれたものが張り付けられていること、さらに「天保二年改正」ではなく「天保二年出来」としていることを考えると、後世の図面整理時に誤って記入したものと推測される。御小座敷・大奥御座之間の平面を見る限り、床の間の柱や建具が一部しか描かれていないが、その他の柱は細かく描かれており、信頼性の

高い図面と考えられる。

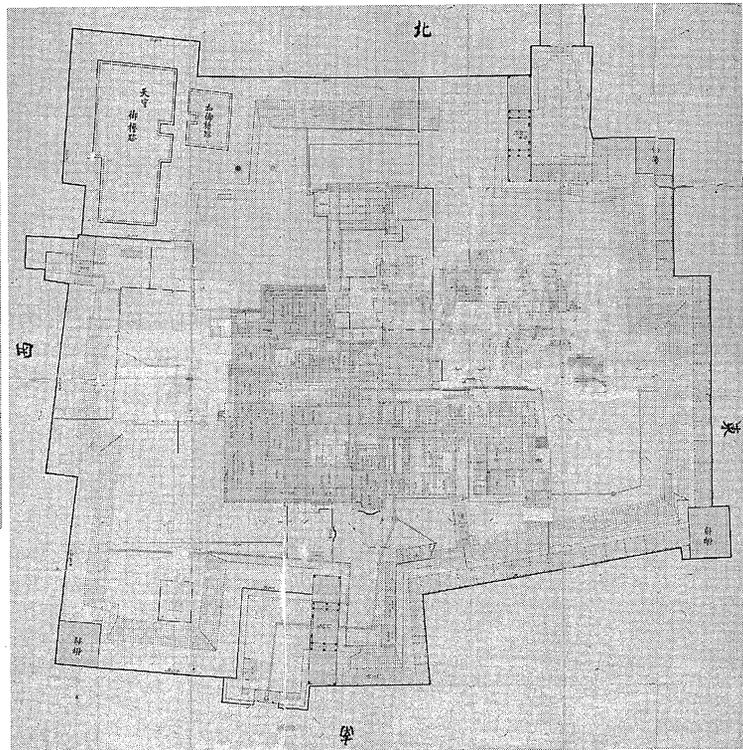
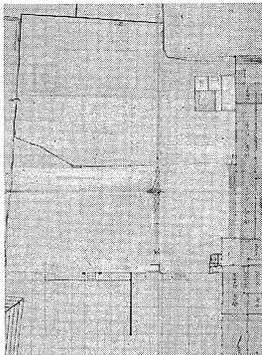
図 15 「本丸指図」(1363)

掛紙下の透けて見える御宮・能舞台など（その下にも稽古所などがある）

表題部には「文政十三寅年改正 御本丸指図」と「第壹番ノ内五号」が張り付けられる。「第壹番ノ内五号」は、「文政十三寅年改正 御本丸指図」の上に張られ、字体が楷書であるから後年の図面整理時に張られたものとみられる。「文政十三寅年改正 御本丸指図」は、やはり指図裏面に別紙を張り付けて表題としている。この紙の左には別の紙を張り付けていた痕跡が認められる。本図は五分計の朱罫線を本丸内全体に引き、建物を薄茶と黄井戸と排水路を薄青で彩色する。薄茶は色の剥げた部分から、黄の上さらに薄茶を塗り重ねたようにも見える。黄は文政十三年に西三ノ丸御座所から本丸へ藩主住居が移徙した時に新たに建てられた建物、薄茶は既存の建物である。柱や建具が詳細に描かれた図面である。図面全体の至る所に掛紙が二重に張られた部分やそれを剥がした痕跡がみられ、長期間にわたって利用されていたようである。『松平文庫福井藩史料目録』では、文政十三

年御本丸住居増しの計画図で、その後二度の改築を掛紙で改正した図とある。

本図を詳細にみると、韃靼之間の西側では一番上の薄い白紙の掛紙によって宗源堂・御宮・能舞台（拝見所・泉屋・舞台）・稽古所などが隠され、その白紙上に厩がさらに張り付けられる。その下にある五分計の朱罫線の掛紙では当初図に描かれた稽古所（射小屋の存在も微かにみえる）や御宮・拝殿・宗源堂・御供所を取り囲む塀の東の一部を隠し、能舞台（舞台・泉屋・拝見所・橋掛り）と稽古所・奥御座敷から直接拝見所に至る渡廊下に増改築される様子が描かれる。この改築される部分は黄で彩色され、既存建物とは明らかに異なる。<sup>23</sup> この能舞台・稽古所などは後述の天保六年以降と推定される「御本丸御殿ノ図」(二三七二)に増築された部分として描かれる能舞台・稽古所などに詳細を除きほぼ一致する。最下層の本図に描かれた東塀などは「天保二卯年出来御本丸御住居中之図」(二三六四)とほぼ同じとなる。南西の乾櫓下にある御佛殿に白い掛紙が張られている。

に描かれた図が見える部分では、中奥の御鉄炮之間・韃靼之間の東に配置される御用部屋・御右筆部屋の諸室平面も「天保二卯年出来御本丸御住居中之図」(二三六四)とほぼ同じとなる。相違点は、御小道具部屋北の部屋が三畳から四畳に増築されていること、御内御右筆部屋の間仕切位置が異なること、塀がさらに細かく設けられていることなどである。

一方、奥の御小座敷では御休息は八畳のままで、改造以前の「天保二卯年出来御本丸御住居中之図」(二三六四)とまったく同じ平面となっている。なお、御小座敷の御休息東にある床の間を含む幅二間部分に掛紙の痕が残る。これは「御本丸御殿ノ図」(二三七二)に示された御休息が八畳から十畳に大きくされた様子を計画あるいは変更した状態を示すものと見られる。

本丸北東の大奥部分でも掛紙が二回張られる。一番上の掛紙はほとんど残っていないが、五分計の朱罫線が引かれ、その範囲は糊痕から台所北側の長局をはじめとする大奥や御風呂屋付近である。この掛紙は厚く、下層の掛紙の図や、さらにその下の当初の図は透けて

以上から本図は「天保二卯年出来御本丸御住居中之図」(二三六四)以降で、掛紙によって後述の「御本丸御殿ノ図」(二三七二)の建物の増築計画を加え、さらに文久頃に大名妻子の帰国にともなう中奥の改築を計画した図と考えられる。御小座敷・大奥御座之間の平面を見る限り、柱が細かく描かれており、「天保二卯年出来御本丸御住居中之図」(二三六四)より信頼性の高い図面と考えられる。

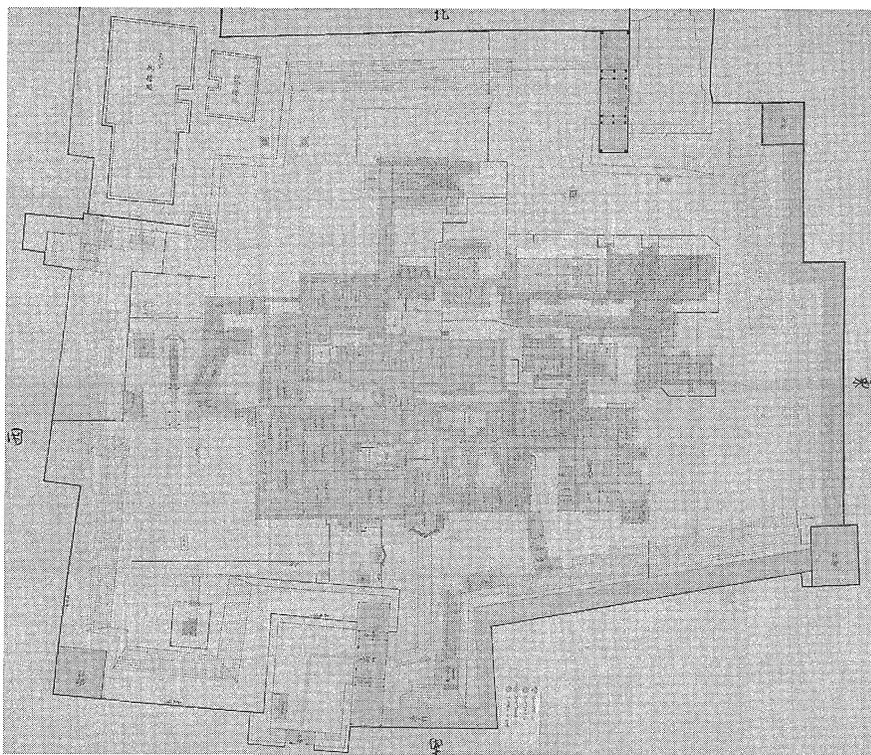
図 16 「御本丸御殿ノ図」 (1371)

「天保二卯年出来御本丸御住居中之図」(二三六四)の後におこなわれた本丸の増改築を色

分けした図である。赤は既存部分で、薄茶が増築部分、紫が住居替え部分（改造部分）、薄黄が井戸および水道と表記される。中奥の韃靼之間西側にあつた稽古所が能舞台を中心とする諸施設に大きく改築される。奥の御小座敷は御休息の東にある床の間や押入を半間東に移動して八畳から十畳に改築される。それにもない御休息の南北両側の縁側に設けられた戸袋は、いづれも建物西側に移動される。この御休息の八畳から十畳への改造は前述のように瑞源寺本堂の梁組や柱の痕跡からも確認でき、ほぼ図面通りに増改築されたことがわかる。大奥が大きく拡張されて部屋数が大幅に増加し、東西方向に長い幅一間半の廊下も増築される。それにもない広敷用人関係の部屋が御風呂屋東に移設されている。大奥の長局に、薄桃に塗られた平面が描かれる白い掛紙が張られる。この図は物置と裏部屋のみで、御小座敷側の北窓に目隠しを設けるので、二階の図と判断できる。

天保三年五月の後書をもつ「御本丸御間所座配図」<sup>26</sup>に記録される天保六年の稽古所は、「天保二卯年出来御本丸御住居中之図」のま

まであるから、能舞台・稽古所があるこの図は天保六年以降の本丸の様子を描いたものと考えられる。大奥に関する諸建物が大々的に増築されていることから、生母あるいは側室などの本丸への本格的な住居移転を考えた改造後を描いた図とみられる。

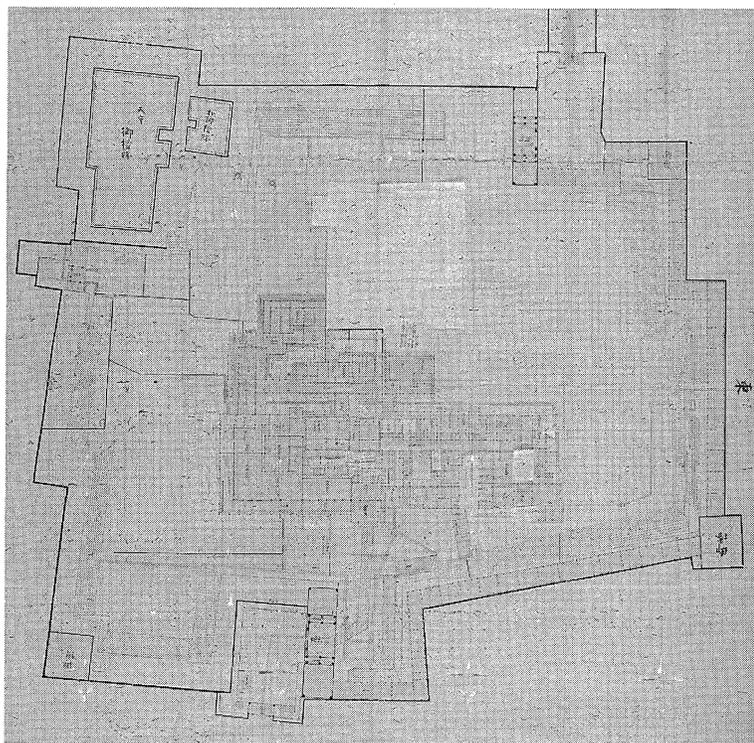
図 17 「御本丸御殿ノ図 嘉永元年」 (1365)

掛紙下の御小座敷

表題の「嘉永元年申歳 十二月吉日改正」は図の裏に直接書かれ、左下に字体の異なる小さな字で「当時入用」と記入される。本図では五分計の朱罫線が建物や石垣を除く本丸内にひかれ、建物が黄、排水路が薄青に塗られる。掛紙を張る部分が四ヶ所あり、第一は薄い紙に朱線で一階平面が描かれる台所部分、第二は五分計の薄い朱罫線に二階を詳細に描く長囲炉裏、第三は罫線のない薄い紙に廁・建出を描く正面の唐門付近、第四は白の掛紙で覆われる御小座敷部分である。朱線引きの台所は小部屋がなくなり、土間が大半となる。この他に糊の剥がれた掛紙が一枚あり、台所の二階が描かれ、薄い朱罫線のない図で、長

囲炉裏の二階と同様に詳細に描かれる。

本図には本丸西側にあつた御宮・宗源堂・御佛殿・能舞台・稽古所などは描かれない。大奥御座の間をはじめとした長局・御広敷関係建物・御風呂屋なども描かれない。図には掛紙の他に付箋が付けられ、「此所様張替」あるいは「此所一間中障子敷イ鴨居入椽張替」などがあり、簡単な改修工事の内容が記される。このことから作図後に、本丸建物の営繕工事のために使われていたことがわかる。

白い掛紙で覆われた御小座敷は、御休息を十畳に改造した後の平面である。御小座敷は万延元年五月から七月にかけて瑞源寺へ本堂とするために移築されている。このことからこの図は嘉永元年に作成され、その後改変のあつた部分を掛紙で修正して使用された図と考えられる。

なお、御小座敷縁側の戸袋の位置が前述の「御本丸御殿ノ図」(二三七)と異なる。この様子は図の描き方がよく似ている「本丸指図」(二三三)と同一で、戸袋が移動されずに「御本丸御殿ノ図」(二三七)が間違っているとも考えられる。しかし、瑞源寺本堂の修復調査

の際に、戸袋部材を利用したとみられる南下屋の柱部材から「北西向」との墨書が発見された。「北西向」とは「御本丸御殿ノ図」(二三七)の御小座敷の北西にある大きな戸袋と一致し、本図とは一致しない。このことから「御本丸御絵図 嘉永元年」(二三六五)が間違っていると考えられ、描き方のよく似た「本丸指図」(二三六三)をそのまま写したことが考えられる。<sup>27)</sup>
