# 大滝神社社殿と柏原八幡宮社殿 — 社殿の類似性と独創性 —

国 京 克 巳

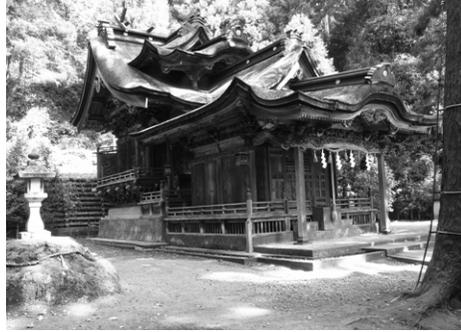
写真1 大滝神社社殿（里宮）外観

越前市大滝町にある大滝神社里宮（下宮）の本殿及び拝殿は、天保十四年（一八四三）に永平寺大工大久保勘左衛門等によって造られ、国の重要文化財に指定されている（写真1）。前稿では大滝神社の普請関係文書と大久保勘左衛門の覚書「萬覚帳」を検討して、現社殿の建設経過を明らかにした。その上で神社蔵の絵図が普請関係文書の「御本社金積帳」と「萬覚帳」の金積とほぼ一致していることを確認し、絵図と「御本社木積帳」から当初計画の本殿及び拝殿の平面を明らかにした。さらに「金銀米出入大工勘左衛門殿請取帳」と「萬覚帳」を相互に検討し、現社殿への設計変更が天保十二年七月頃には完了していたことを明らかにした。<sup>①</sup>しかし、前稿では、現本殿及び拝殿が、一部の研究者によって指摘されている柏原八幡

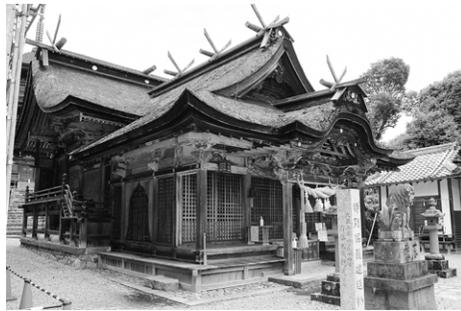
写真2 柏原八幡宮社殿外観

宮本殿及び拝殿の影響を受けているのではないかとする点を明らかにすることが出来なかった（写真2）。

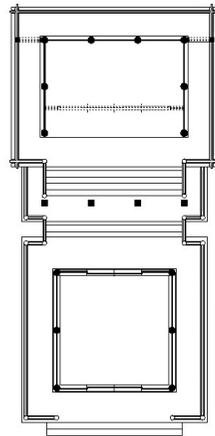
大滝神社当初社殿案

柏原社殿、当初社殿案、現社殿の平面をほぼ同一縮尺で図1に示した。柏原社殿は当初社殿案や現社殿と比較して一回り大きいこと、本殿と拝殿の外壁が同一面を形成して一つの建物となっているのに対して、当初社殿案や現社殿は平面的に別々の建物となっている点が大きく異なる。しかし、本殿と拝殿を屋根で繋ぎ一つの建物とする構成は同じである（後掲の図2参照）。

本殿はいずれも間口三間で、奥行は柏原社殿と当初社殿案が二間、現社殿が三間と異なる。本殿の四周に廻り縁を設け、前面一間弱入ったところに建具を立て内陣とすること、脇障子を設けることは三社殿とも同じである。ただし、前二者が脇障子を正面に向けられるの

に対して、現社殿は四五度斜め奥に振られる。

向拝は何れの社殿も正面三間いっばいに設けられるが、柏原社殿は本殿との間を前室とする点が異なる。しかし、柏原社殿は前室が当初の浜床とみられる部分で、廻り縁の正面側の両端に木階が残り、前室内に周囲廻り縁と同じ高さで段（供物壇）が設けられ、さらに前室の床が当初の浜床の高さと考えられることから（後掲の図3参照）、基本は三社殿共に同じ形であったとみられる。

向拝と拝殿が木階で繋がる構成は同じであるが、柏原社殿の木階は当初の浜床への一重である。一方、当初社殿案や現社殿は向拝浜床への木階と浜床から廻り縁への木階が二重となり、拝殿とのつなぎ部分が吹き抜けとなる。現社殿は木階幅を縮め本殿の独立性を当初社殿案よりさらに高めている。また、現社殿は向拝中柱を抜いているが、他二社殿はそのままである。

拝殿は柏原社殿が間口三間奥行一間半、当初社殿案と現社殿が二間四方と異なる。柏原社殿は本殿木階前の繋ぎ部分半間を含めると奥行二間となる。もともと、現在のように拝殿前面の吹き放ちをもつ平面は、吹き放ちを含めた奥行二間が当初の拝殿で、本殿との繋ぎ半間は吹き放ち部と共に後から改造されたものである（後述）。

柏原社殿の拝殿間口は三間で、当初社殿案・現社殿の二間と異なるが、当初社殿案と現社殿の拝殿間口幅はほぼ本殿間口幅に近く、本殿幅いっばいの柏原社殿に似ている。拝殿周囲に取り付く廻り縁は柏原社殿の縁の出が本殿の半分程度で小さい。また柏原社殿は拝殿前方を半間の吹き放ち床とし、その中央に賽銭箱を作り付け、吹

三社殿はいずれも正面に唐破風を設けることは同じだが、その手法が異なる。柏原社殿は吹き放ちの柱よりやや手前に出した一間幅の向拝柱で唐破風屋根のみを支持する。当初社殿案は向拝柱がなく、軒の一部に軒唐破風を設ける。現社殿は拝殿と同じ三間幅の向拝とし、向拝柱を一間手前に置いて主屋の入母屋造妻入り屋根を葺き下ろし、中央に軒唐破風を設ける。

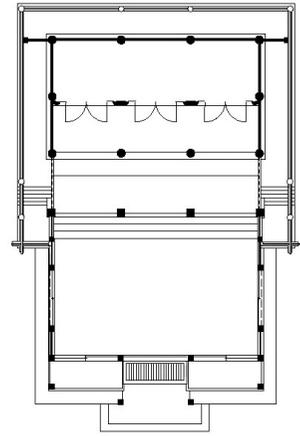
柏原八幡宮社殿  
（『修理工事報告書』より作図）

柏原社殿は天正十三年（一五八五）に創建され、元禄頃（十七世紀末）、文政十一年（一八二八）、天保六年（一八三五）、明治初期（二八七〇年頃）に大きな改造がなされて現在の形となっている。そのため本殿では内外障境の取り付き、供物壇の設置、拝殿では向拝・廻り縁・賽銭箱設置、吹き放ち部のために入側柱の追加など当初の計画からすると納まりや計画上でおかしな部分が多々みられる。現在の社殿は元禄頃にはほぼ現状の平面になっていたとされる。このことから大滝神社社殿建設の計画時である天保十一年頃の柏原社殿平面は、現状とほぼ同じであったと考えてよいことがわかる。柏原社殿の成立事情を考慮すると、大滝神社平面は、柏原社殿の本殿身舎の前面中柱の省略、向拝中柱の省略、本殿と拝殿の明確な区別、拝殿の柱配置や壁・建具・向拝柱と唐破風屋根の取り付けなど平面を整理して発展させた形であると考えてよいことがわかる。

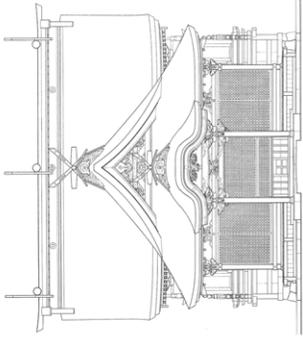
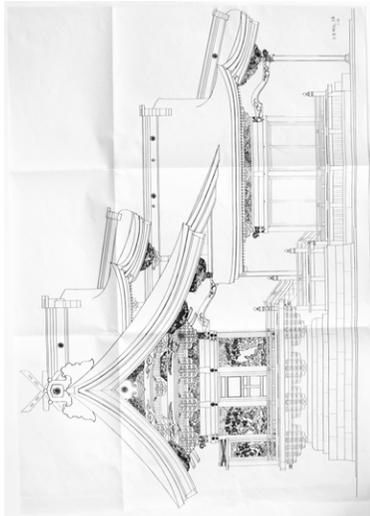
大滝神社の現社殿  
(福井県教育委員会蔵)

図2に、三社殿の正面及び側面の立面図（現社殿は一部写真）を示した。以下では平面の比較で現れなかった屋根・壁・建具・基礎などを比較する。

いずれの本殿も基壇を設け、身舎は亀腹、向拝は直接基壇上に礎石あるいは土台を設けて柱を立てる。柏原社殿は割石の乱積みで切石布積み、当初社殿案と現社殿は基壇・亀腹とも切石積みである。現社殿は亀腹下に水平の石段を設けてより装飾的とする。柏原社殿が礎石、当初社殿案と現社殿がいずれも土台となるのは社殿の建立時期を反映しているとみられる。向拝の浜床、そこから木階で廻り縁に至る段差の構成は同じである。廻り縁は柏原社殿が縁束によるのに対して、後二者は三手先腰組によって支えられる。側面壁は柏原社殿、当初社殿案が奥行二間の板壁であるのに対して、現社殿は奥行三間とし中央に棧唐戸風の内開き開口部を設け、残りの側面と背面の壁板に彫刻を取り付ける。

本殿屋根はいずれも流造で、妻飾を二重虹梁とする。柏原社殿は出三斗で桁を受け、棟に大瓶束を入れて笈形を付ける。中備は臺股とする。これらは元禄期に装飾豊かなものに改造されたものである。当初社殿案・現社殿は三手先で一重目の虹梁を受け、出組で二重目の虹梁を受ける。さらに虹梁下端に支輪を設け、中備に装飾豊かな臺股をいれる。屋根の棟に柏原社殿と現社殿は鬼板と千木・鯉木を載せるが、当初社殿案では鬼板のみである。ところが現社殿では流

造屋根の前面屋根に入母屋造社殿に軒唐破風付きの向拝を設けた一間社を載せる。この様子は後述する拝殿屋根の棟上に跨がった姿で、柏原社殿や当初社殿案には全くみられないものである。

拝殿は柏原社殿が入母屋造妻入の前面に向唐破風の向拝を付した外観で、向拝柱が拝殿主屋からの出が少なく、軒唐破風付きに見える。当初社殿案は入母屋造妻入の拝殿前面に軒唐破風を付したもので、一見柏原社殿の拝殿に近い。現社殿は拝殿から向拝柱を十分手前に出し、主屋屋根から庇へ葺き下ろし、軒唐破風を設ける。柏原社殿の拝殿屋根には棟に千木鯉木を載せるが、当初社殿案・現社殿にはみられない。

基壇は柏原社殿が一段、当初社殿案・現社殿が二段の切石布積みである。廻り縁をみると、柏原社殿は縁の出が少なく高欄が無いのに対して、当初社殿案・現社殿は擬宝珠高欄を廻す。正面入口は柏原社殿が中央にはめ殺し格子戸と両脇に引き違い格子戸をいれ、側面は内側に引き違い戸をもつ火灯窓と格子戸風の板壁として本殿に直接続く。当初社殿案は正面全面に棧唐戸風の引き違い戸、側面に半部をいれるが、本殿側は分らない。現社殿は正面と本殿側の出入口に両折れ棧唐戸、側面に引き違い舞良戸をいれる。

柱は柏原社殿が角柱、当初社殿案と現社殿は円柱で、組物は柏原社殿が出三斗に一軒疎垂木、当初社殿案と現社殿は軒支輪に出組で二軒繁垂木である。柏原社殿の拝殿は本殿と同様に元禄期に外観を装飾的とするために大きく改変されたものが基本となる。

外観は同じで、柏原社殿が接合部に壁が設けられて内部となつてい  
るのに対して、当初社殿案や現社殿は外部となる点が大きく異なる。  
社殿の床高は、拝殿、本殿向拝部（柏原社殿は前室）、本殿の三段  
で構成されている点は同じである。当初社殿案や現社殿は本殿基壇  
を身舎と向拝で分け、身舎に亀腹状の切石を設け、さらに廻り縁を  
腰組で持ち出して高さを強調して、本殿の荘厳さを増している。

前述したように現社殿は柏原社殿や当初社殿案と大きく異なつ  
て、流造本殿の前方屋根に千鳥破風を設けるように軒唐破風付き向  
拝をもった入母屋造妻入の本殿を載せる。この姿は側面からみると  
二階建て本殿であるかのようにである。

一方、本殿の向拝と拝殿の屋根の軒先高さを比較すると、当初社  
殿案では両者はほぼ同一高さとなり、一塊の社殿と感ぜられるのに  
対して、柏原社殿や現社殿は、軒先の高さを変えて本殿屋根を高く  
し、本殿の荘厳さを強調する。現社殿では拝殿の内法上の壁高を押し  
さえることでさらに屋根高さの違いを強調する。これは拝殿にもみ  
ることができ、拝殿向拝部分を当初社殿案のように軒唐破風とする  
手法や、柏原社殿のように拝殿よりわずかに向拝柱を出して向唐破  
風屋根をみせる手法から、現社殿のように大きく一間手前に向拝柱  
を出して軒唐破風付きの向拝を設ける手法へと変えることにもみら  
れる。この屋根の高さを変える手法は、本殿屋根上の軒唐破風付き  
の向拝を設けた入母屋造社殿によってさらに強調される。屋根の構  
成はその段差からみると、柏原社殿が正面二段・側面二段となり、  
当初社殿案が正面一段・側面一段、現社殿が正面三段で軒唐破風を

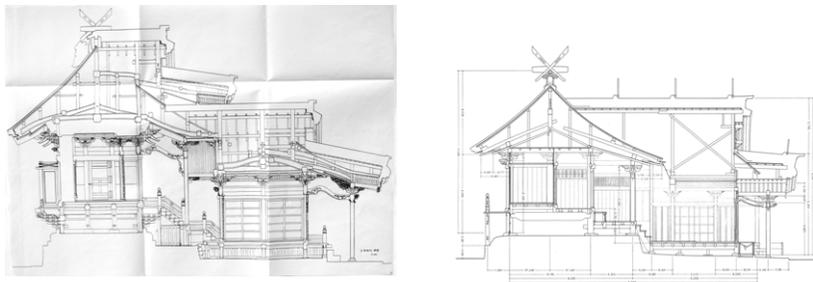
大きく変わった部分は二点で、第一は本殿奥行を二間から三間と  
し、中央に開口部を設けた点である。これは本殿奥行がほとんど変  
わっていないため、構造的に大きな変更ではない。第二は外観から  
はみえ難いが二重目の屋根を設けて、正面を外観二階建て風の本殿  
としたことである。これも本殿の大屋根正面に千鳥破風を設けるよ  
うなもので、構造的には大きな変更ではない。現本拝殿の断面図(図  
3)をみれば明らかである。

図3 大滝神社（左）（福井県教育委員会蔵）と  
柏原八幡宮（右）（『修理工事報告書』より転載・図は左右反転）の社殿断面図

大滝神社の現本殿は断面図から構造的には二階建ての社殿ではな

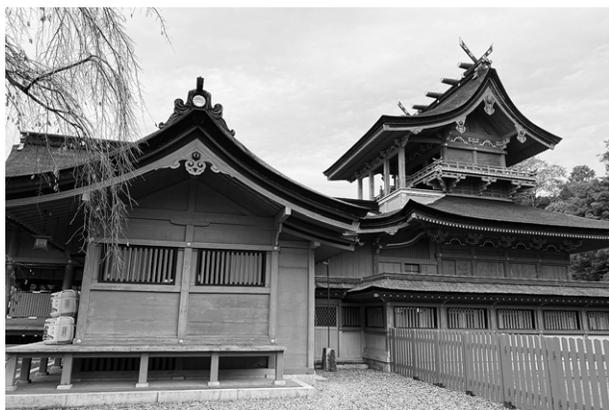
写真3 富士山本宮浅間大社本殿（福井宇洋氏提供）

掲げたもののうち、後三神社は拝殿が二階建てで、本殿は富士山本宮浅間大社本殿のみである。富士山本宮浅間大社本殿は一階を正面五間側面四間の前面に庇一間を付けた四方葺き下ろし屋根に正面三間奥行二間の三間社流造を載せたもので、浅間造といわれる。一階・二階とも屋根は檜皮葺で、慶長九年（一六〇四）の建立である。寄棟造の屋根上に流造の三間社が載る珍しい外観で、二重二階の本殿である。

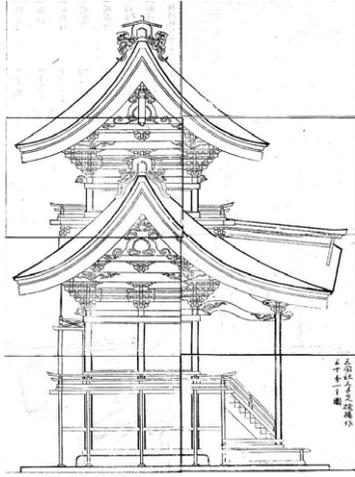
図4 三間社三手先中社抜揚作  
「匠家雛形増補初心伝下2」より合成  
(日本建築学会図書館デジタルアーカイブス)

初心伝下2』には「三間社三手先中社抜揚作」として二階建ての本殿が掲載される。<sup>(3)</sup>挿図(図4)によると、本殿は流造三間社の屋根上に切妻造の二階を載せる。一階平面は正面三間側面二間で、手前一間に建具を設けない吹き放ちの前室、奥一間を正殿、両側を脇殿として祭壇とする。前面に三間幅の軒唐破風付きの向拝を設ける。身舎周囲に廻り縁を置き、縁後方に脇障子柱を立て身舎柱との間に脇障子を入れる。身舎柱(円)と向拝柱(角)は海老虹梁で繋ぎ、浜床を設けて木階を設ける。浜床と廻り縁の段差は十一級程あり、内法程の高さとなつて異常に高い。本殿は低い基壇の上に亀腹を設け、土台上に柱を立てる。廻り縁が多少高くなつていゝことを除けばごく普通の流造本殿である。二階平面は一階の正殿幅がそのまま二階となつた正面一間側面二間(一階と同じ幅)の周囲に廻り縁と高欄を設けた切妻造建物を載せる。二階外観からは神社本殿を想起させるものではないが、全体として明らかに二重二階の本殿である。

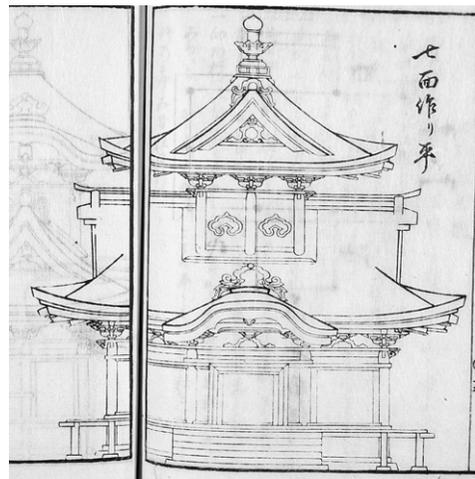
図5 七面造  
〔新撰大工雛形巻1 宮形〕早稲田大学図書館蔵

形。正面中央に唐破風の向拝を付ける。主屋は平入り、入母屋造り。屋根上に方形造りの楼を載せ、楼は正面千鳥破風、両側面は軒唐破風とする。』とある。この建物の平面・立面が宝暦九年(一七五九)木暮甚七による『新撰大工雛形巻1 宮形』にすでにみられる(図5)。<sup>(5)</sup>このことから江戸時代中期頃には二階建ての社殿の存在が広く知られるようになったことがわかる。ちなみに七面造り社殿である呉羽山七面堂が富山藩士によって万治年間に建築されている。<sup>(6)</sup>

によれば、七面造とは「江戸時代に生まれられた神社建築様式の一。浅間造の変形。この名称は日蓮宗守護神の七面菩薩から出たという。平面は十字

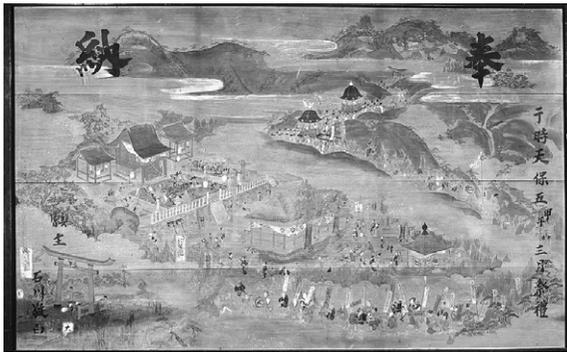
図6 板地著色大瀧児大権現祭礼図絵馬  
(天保5年) (大滝神社蔵)

再建前の本殿は一間社流造で向拝に軒唐破風はなく、単独で建てられ、拝殿は一段低い平地に建てられていた(図6)。しかし、再建後は本殿と拝殿が近接して建てられ、本殿と拝殿は一つの屋根の社殿となった。この外観は柏原八幡宮本殿及び拝殿とほぼ同じ構成の建物である。管見によれば、天保期の越前では本殿と拝殿が別々に建てられ、本殿と拝殿を結合する複合社殿は珍しく、福井城下の東照宮・愛宕山権現など少数に限られていた。その外観は城下絵図によれば、本殿と拝殿を相の間の一段下がった屋根で連結する権現造とみられ(図7)、本殿と拝殿の屋根が一体となる社殿ではなかった<sup>12)</sup>。勘左衛門はこのことから柏原八幡宮本殿及び拝殿の様子を三田村から聞き、それを参考に大滝神社本殿及び拝殿の社殿案を計画したことが十分考えられる。
